zum Nachweis des Brandverhaltens nach DIN 4102-1

Aktenzeichen:	FLT 3698019		
Auftraggeber:	Dickson Coatings 415, avenue de Savoie F - 38110 Saint-Clair-de-la-Tour		
Prüfauftrag vom	2019-08-01	Eingegangen am	2019-08-01
Probenmaterial:	Beidseitig beschichtetes Gewebe aus Polyester, bezeichnet als "JET TEX EASY". (Einzelheiten siehe Blatt 2)		
Eingangsdatum:	2019-07-10		
Prüfgegenstand des Auftrages:	Prüfung auf Schwerentflammbarkeit (Baustoffklasse B1) nach DIN 4102-1		
Ergebnis:	Das geprüfte Material erfüllt in freihängender Anordnung oder im Abstand von > 40 mm zu gleichen oder anderen flächigen Baustoffen die Anforderungen an schwerentflammbare Baustoffe (Baustoffklasse B1) nach der Norm DIN 4102-1. (Einzelheiten siehe Blatt 5)		
Geltungsdauer bis:	2024-07-31		
Probenahme:	Das Probenmaterial wurde der Prüfstelle im Auftrag des Auftraggeber von Efectis France, Laboratoire des Avenièrès, F - 38630 Les Avenièrès zugesandt

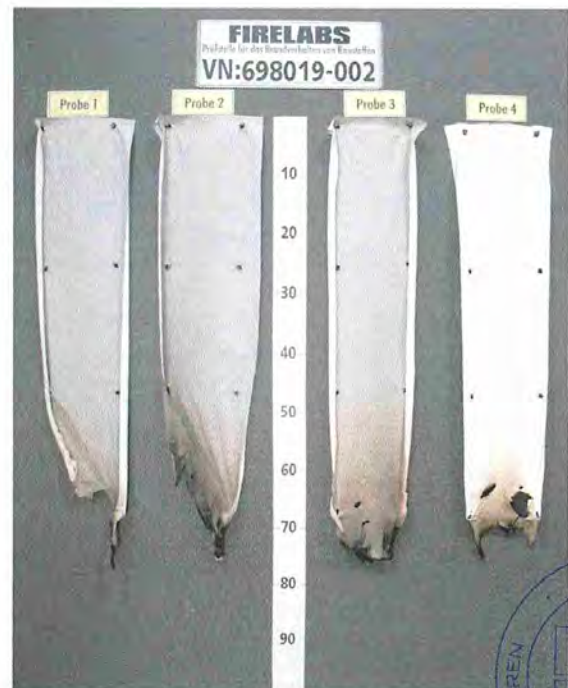
Bild 4
Aussehen des Probekörpers nach dem
Brandversuch (Probe 4: Rückseite)

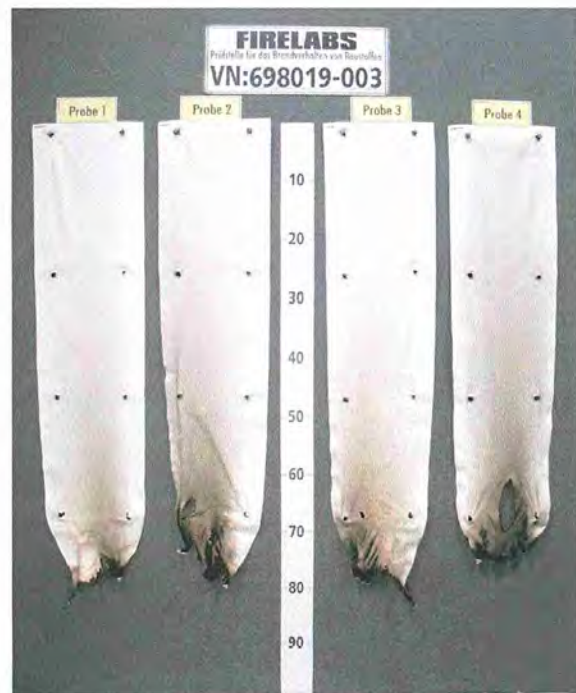
Bild 6
Aussehen des Probekörpers nach dem
Brandversuch
